東日本大震災により被災した消火器の処理報告

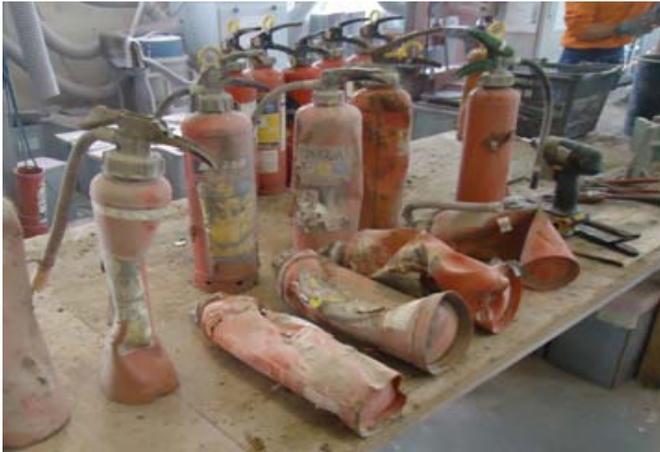
被災消火器の状態は悪いものが多く、容器が激しく変形しているもの（写真 4-1）を多く回収した。とくに津波被害を受けた消火器は、海水と容器内部の薬剤が反応し粉末薬剤が固形化しているもの（写真 4-2）や、薬剤の出口を塞いでいるもの（写真 4-3）もあった。このような状態の消火器を作動させた場合、圧力ガスの逃げ場がなく、破裂事故を起こす可能性が非常に高く危険であるため、慎重に処理した（写真 4-4）。

写真 4-1 回収した消火器外観

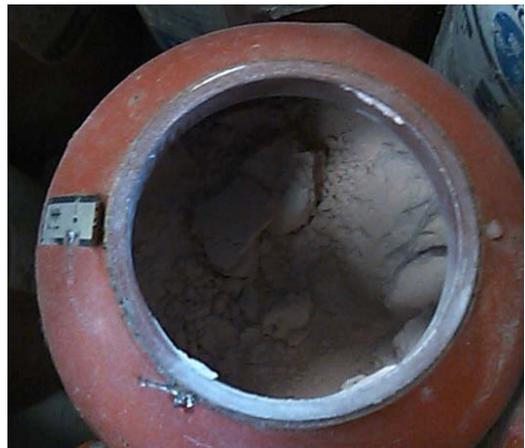
写真 4-2 廃消火器内部の様子

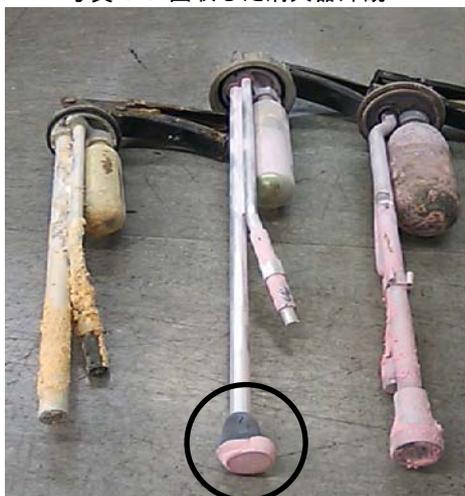
写真 4-3 粉末薬剤の固形化

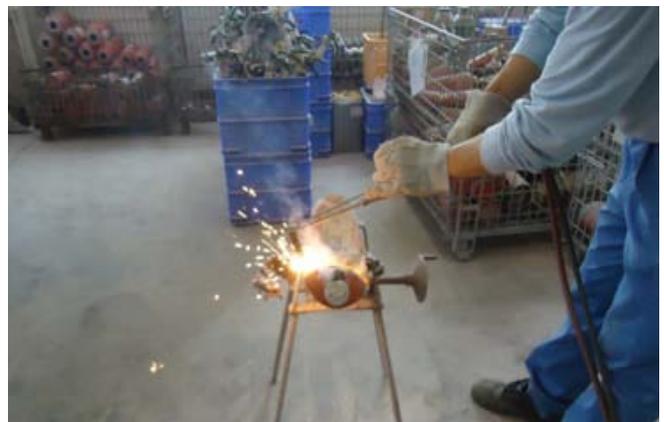
写真 4-4 解体の様子
